TRABALHO DE ADEQUAÇÃO A NR12 – REPOTENCIAMENTO DE TRANSPORTADORES E REFORMAS ESTRUTURAIS EM PLANTA DE BENEFICIAMENTO DE MINÉRIO

Fotos comparativas de algumas melhorias realizadas:

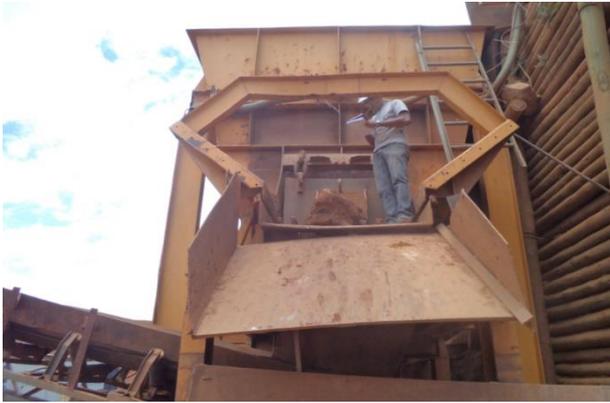
Antes – Bica de saída – Grelha

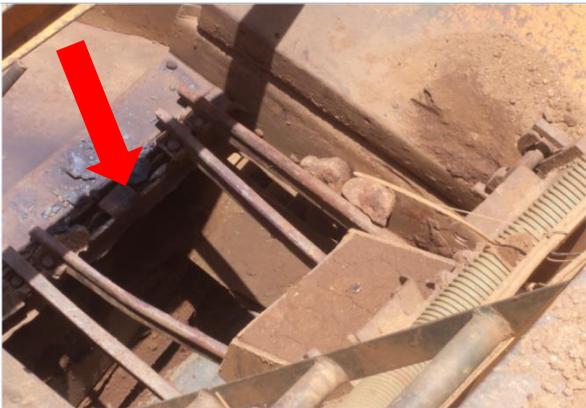
Antes - Sistema de classificação – Grelha

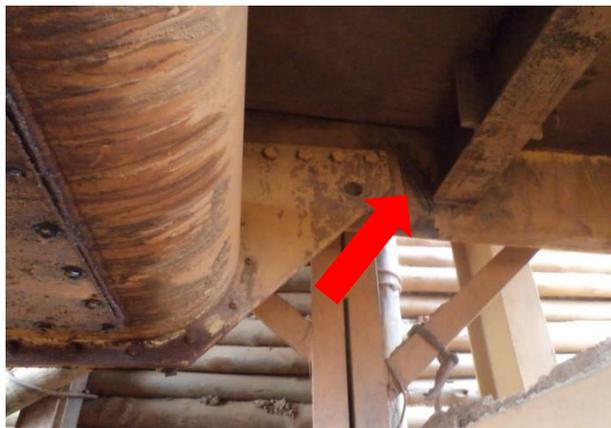
Antes – Trincas na estrutura base do AL.

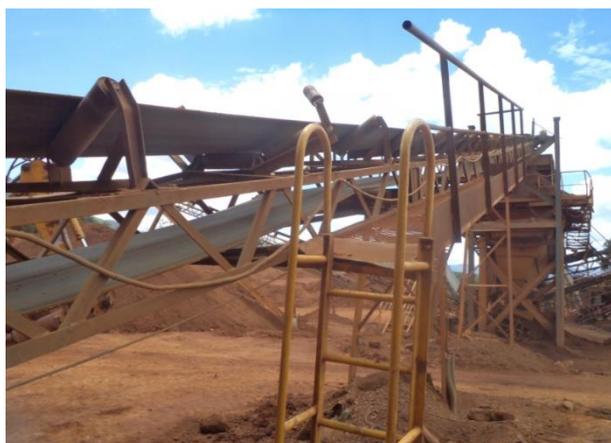
Antes – Passarela de acesso ao TR-01 (curta)

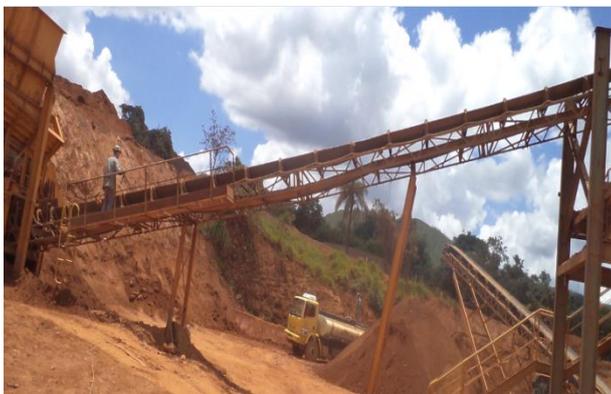
Antes – TR01 sem passarela e estrutura danificada.

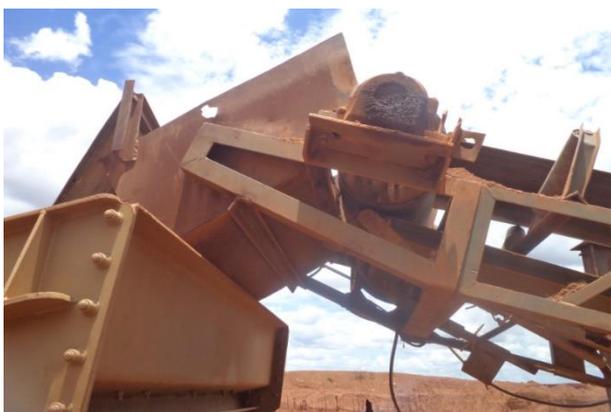
Antes – TR01 - Descarga de material na PN01

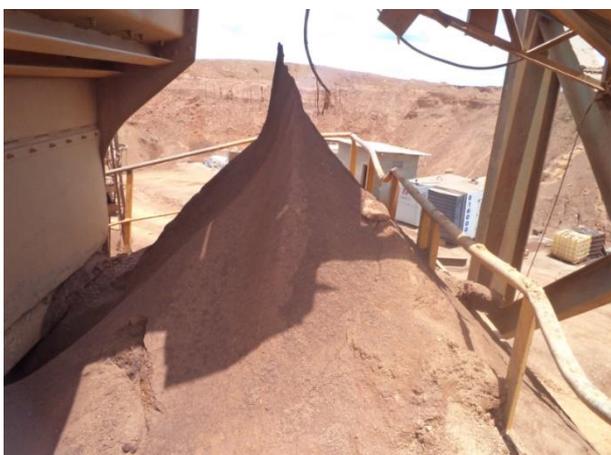
Antes – Acumulo de material na passarela da PN01.

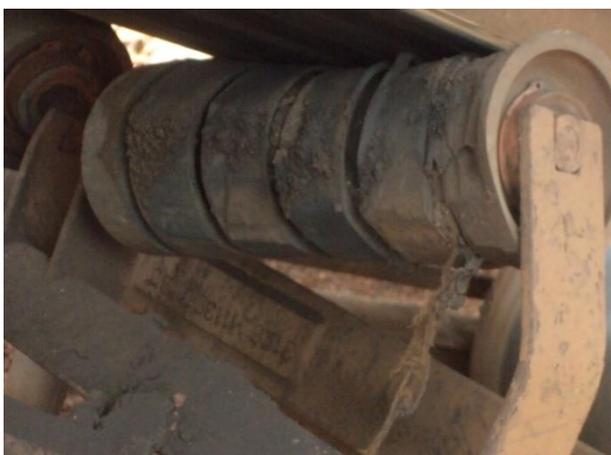
Antes – Roletes travados e desgastados

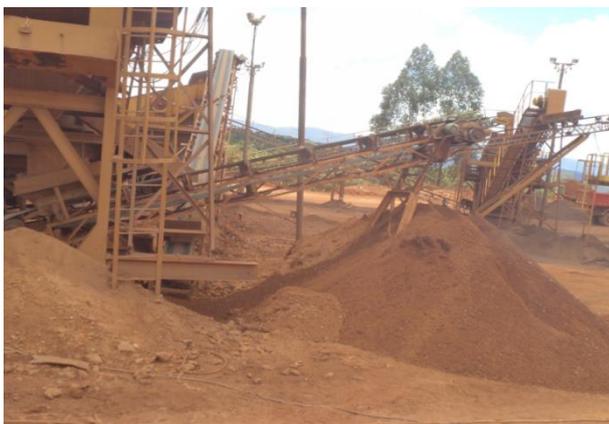
Antes – Acumulo de material na base. (comprimento)
OBS: FATOR SEGURANÇA.

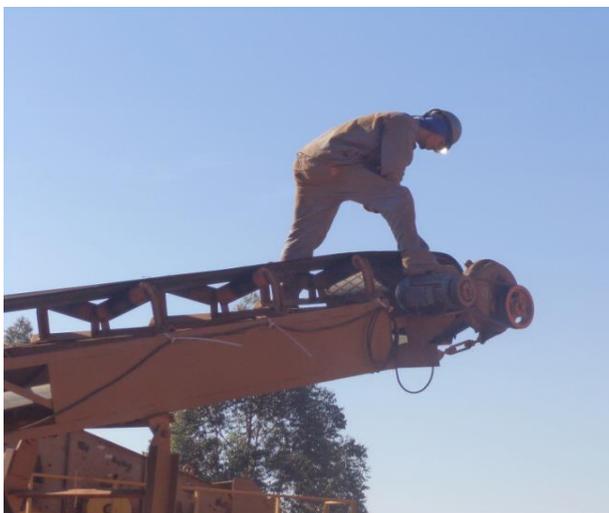
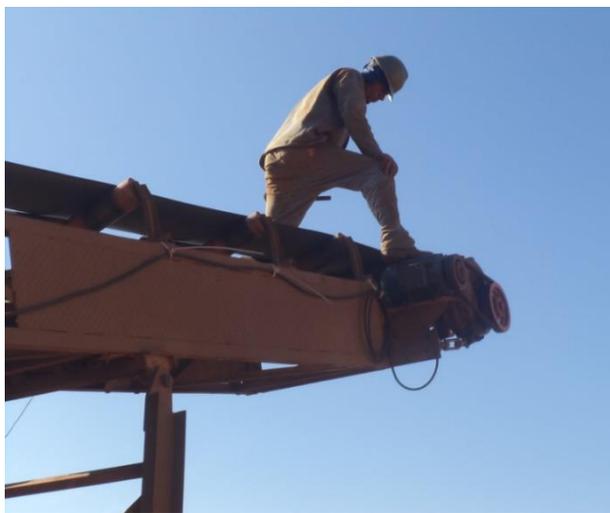
A falta de passarelas nos transportadores esta elevando o potencial de acidentes. O colaborador estava trabalhando com o equipamento ligado para teste e sem os EPI'S necessários para a tarefa, como por exemplo, cinto de segurança.
